## קיסריה העתיקה מתחדשת שיקום קמרונות הנמל

## שיקום הקמרון

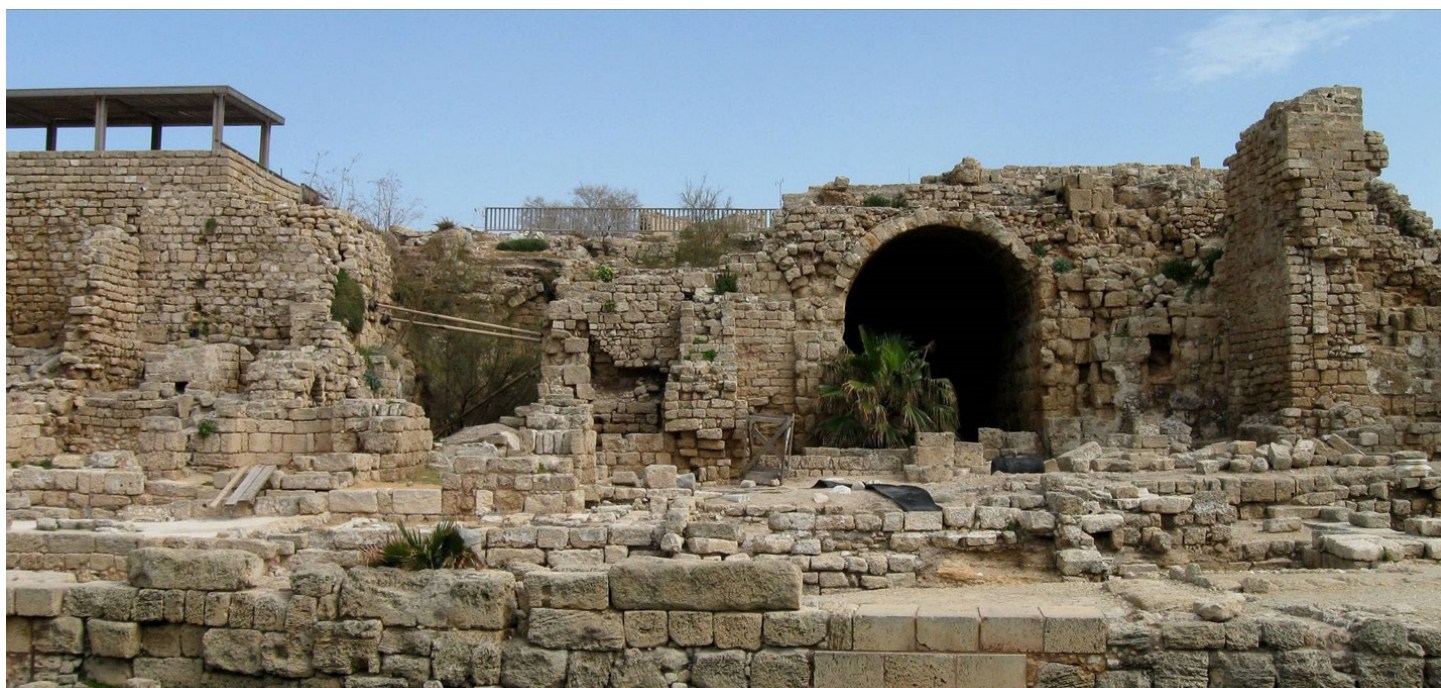
במשך עשרות שנים ניצבו שרידי הקמרונות בסכנת התמוטטות. חומרי הבניה המקוריים נותרו חשופים לתהליכי בליה, ותמיכות זמניות שהוקמו עיכבו במעט את תהליכי ההרס במקום. בשנים 2014–2019, כ־2000 שנה לאחר הקמתם, נרתמו החברה לפיתוח קיסריה ורשות העתיקות לשקם את קמרונות הנמל שבלב קיסריה העתיקה ולהציגם לציבור המבקרים באתר. כן הוחלט להקים מרכז מבקרים ולהציג בו – באמצעות הממצא הארכיאולוגי והמחשות אחרות – את סיפורם המרתק של העיר ושל הנמל המלאכותי שהקים הורדוס.

מבט אל החזית המערבית של הקמרון לפני השיקום. צילום: יורם סעד

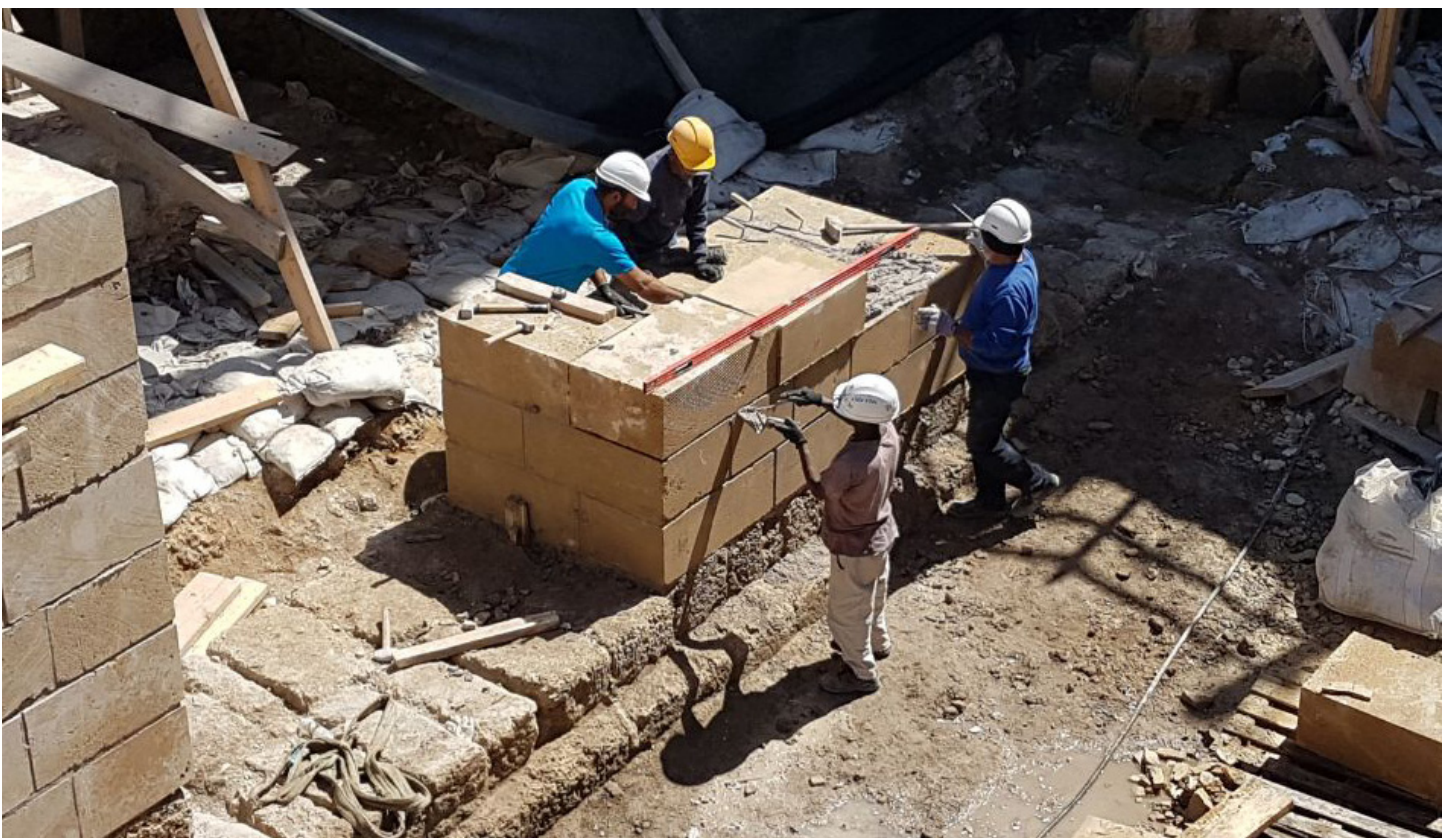
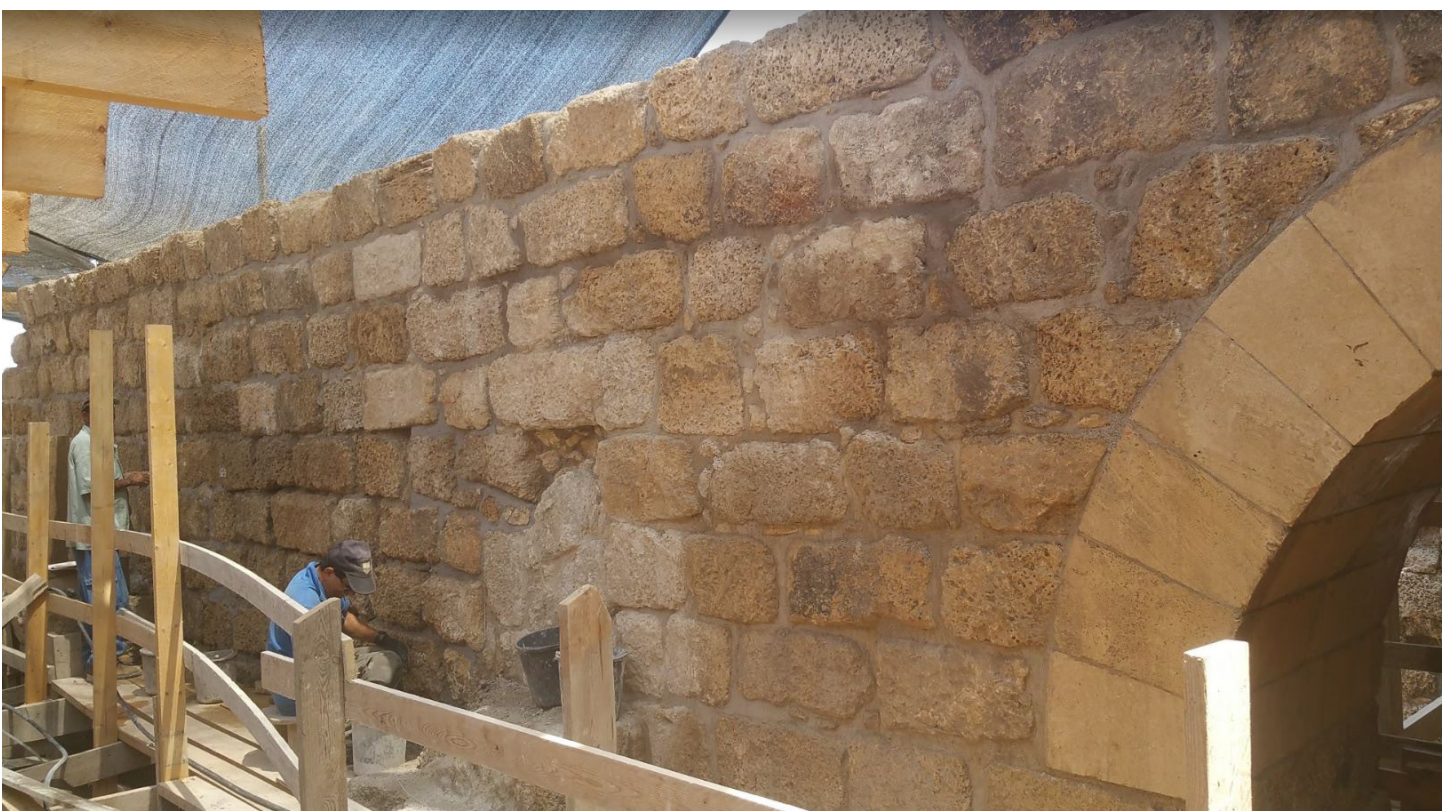
למעלה, בנייה מחדש של אומנה. צילום: רענן כסלו; למטה, ייצוב הקיר באמצעות יישום חומר מליטה במישקים. צילום: יורם סעד

בזמן שארכיאולוגים חפרו באתר החלו עבודות לשימור ולייצוב הקמרון הדרומי, שנותר כמעט בשלמותו מהתקופה הביזנטית. חלק ניכר מאבני הבניה המקוריות נמצאו במצב של התפוררות, ובחלקן נראו סדקים ושברים. כל אחת מהאבנים חוזקה באמצעות הספגה של מי סיד (Microlime). אבנים גדולות ושבורות חוזקו במיני-עוגנים מפיברגלס או מנירוסטה שחיברו בין השברים. אבנים במצב של בליה מתקדמת, שאיבדו את כושר הנשיאה שלהן, הוחלפו באבנים חדשות או באבנים בשימוש משני. טיט שהתפורר במישקים הוחלף בתערובת טיט חדשה שהורכבה בהתאמה לחומר בו השתמשו בתקופה הרומית, בתוספת סיד הידראולי.

בקידוחי בדיקה שנעשו בעומק הקירות המקוריים נמצאו חללים בליבת הקירות. לצורך מילוי החללים וייצובם הם נשטפו ולליבה הריקה הוזרקו חומרי מליטה (Grouting). בדיקות מעבדה העלו כי חוזק האבן המקורית הוא עד כ־4 מגה-פסקל. בהתאם לכך, ובכדי להימנע מבליה מואצת, הותאם החוזק של חומר המילוי לחוזקן של האבנים המקוריות.

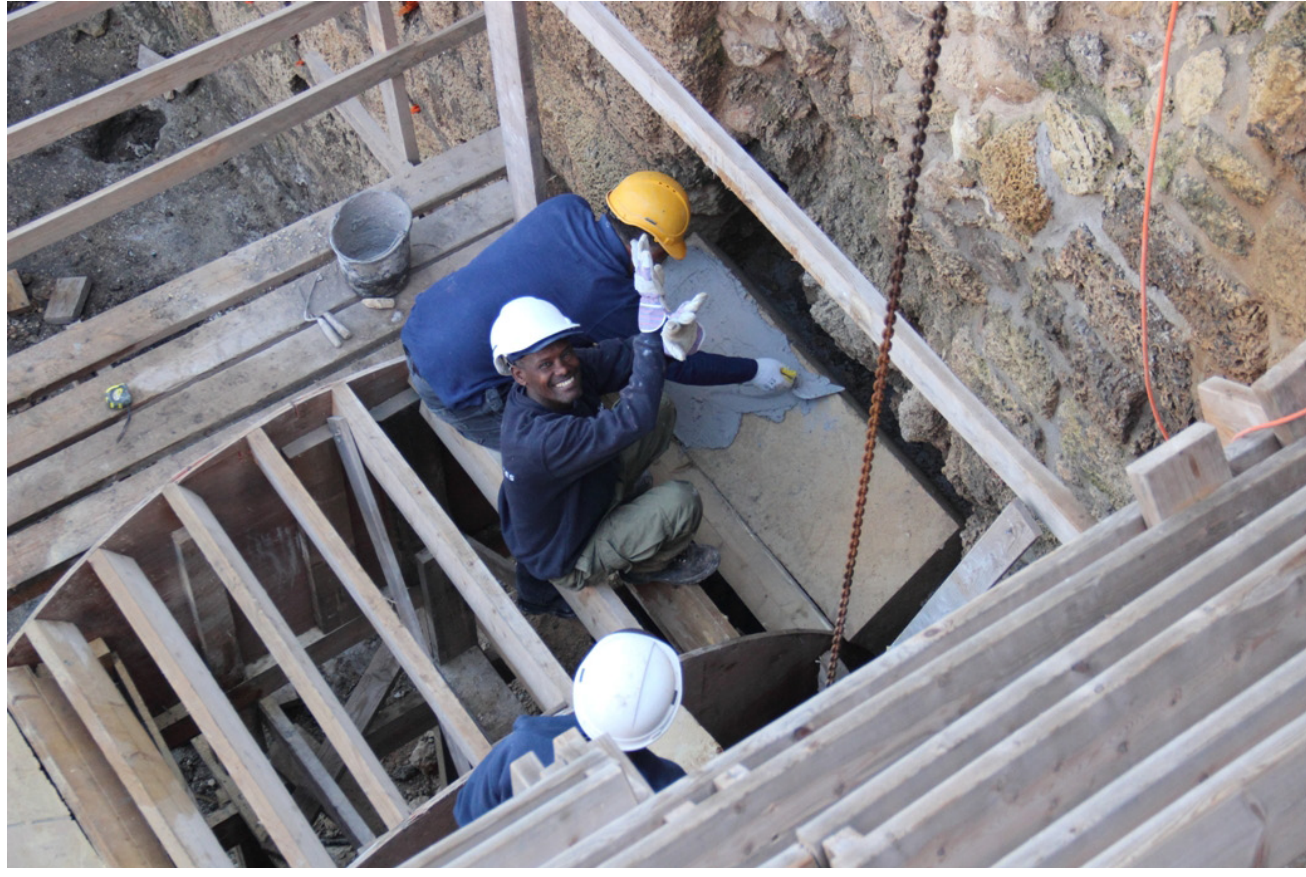
שחזור קשת על גבי תבנית עץ. צילום: יעל פורמן נעמן

פרט לקמרון הדרומי ששרד כמעט בשלמותו, מלאכת השחזור והבנייה של שלושת קמרונות החבית הייתה אתגר למתכננים ולמהנדסים, ולבסוף החלק המערבי בארבעת הקמרונות שוחזר באבן חדשה והיתר הושלם בקשתות של עץ רב־שכבתי בדומה לצורת הקמרון. אבני הקמרון, כמו כל האבנים ששימשו לשחזור, הן אבני כורכר מנוסרות למידות מדויקות שנלקחו מן האבנים המקוריות שנמצאו נפולות. תהליך הבנייה התקדם בשלושת הקמרונות במקביל, והנחת אבני הראשה בוצעה אחרונה ובאותו זמן בכל הקמרונות. קשתות העץ חופו בלוח עץ דק ובספוג שמטרתם לשפר את האקוסטיקה במקום. במרווח העילי שבין הקמרונות הותקנו תשתיות חשמל, ומעל ארבעת הקמרונות הותקנו לוחות בטון לאיטום המבנה המשמשים גם רחבת תצפית.
